Informationskommission zum Kernkraftwerk Philippsburg

**Defekte Bolzen an Halterungen von Lüftungskanälen
im Notspeisegebäude des KKP 2**

ME 12/2016

11. Sitzung der Info-Kommission am 11. Dezember 2017

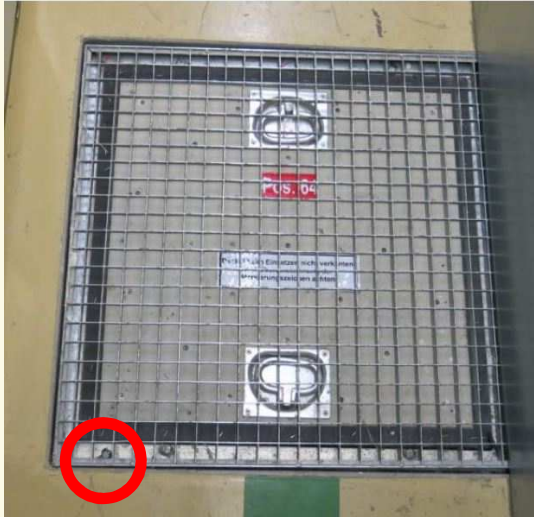
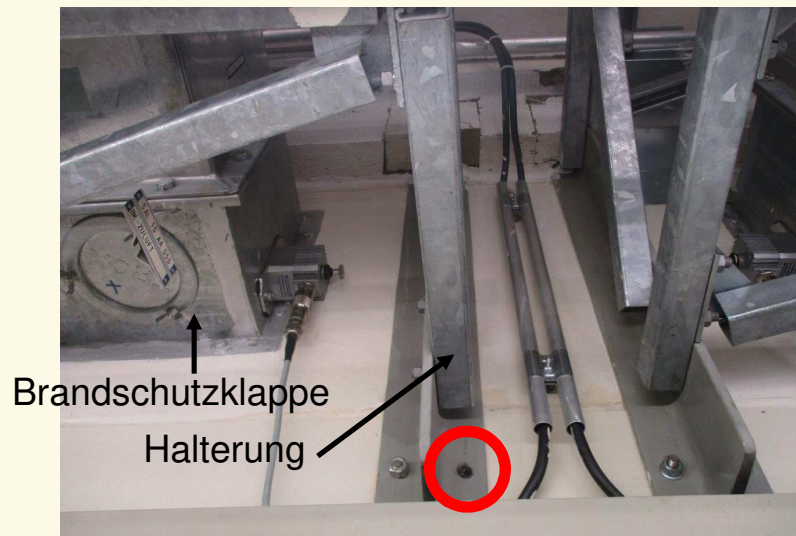
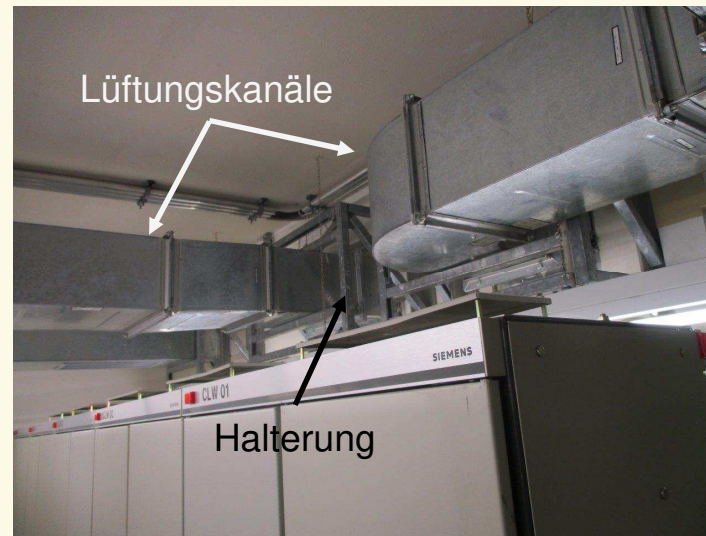
Bei einem Routinerundgang wurde am 18.12.2016 in einer Redundanz des Notspeisegebäudes (ULB) ein abgebrochener Schraubenbolzen (Bolzen) gefunden.

Der Bolzen konnte einer erdbebensicheren Halterung für einen Lüftungskanal zugeordnet werden.

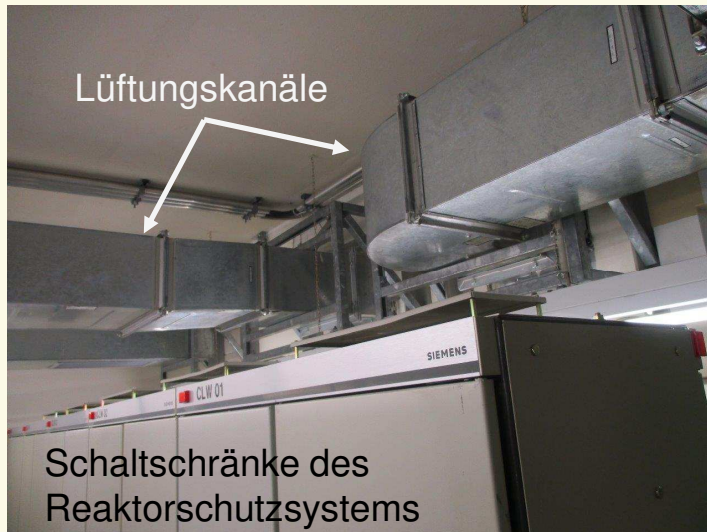
Am 20.12.206 stand fest, dass in dieser Redundanz weitere Bolzen an den Halterungen gebrochen waren und in der Nachbarredundanz ein vergleichbares Schadensbild vorlag.

- Die erdbebensichere Halterung der Lüftungskanäle ist nicht gewährleistet.
- Im Anforderungsfall könnte der Absturz von Lüftungskanälen zur Beschädigung des Reaktorschutzsystems führen.

- Abfahren der Anlage
- Meldung des Ereignisses in der Kat. S*) der AtSMV und INES-Stufe 1 (Störung) *) am 20.12. zunächst in E am 27.12. nach S hochgestuft
- Untersuchung vergleichbarer Bolzen in der Anlage (ca. 4900 Bolzen)
- Demontage der Lüftungskanäle und temporärer Ersatz durch leichte Wellschläuche aus Aluminium

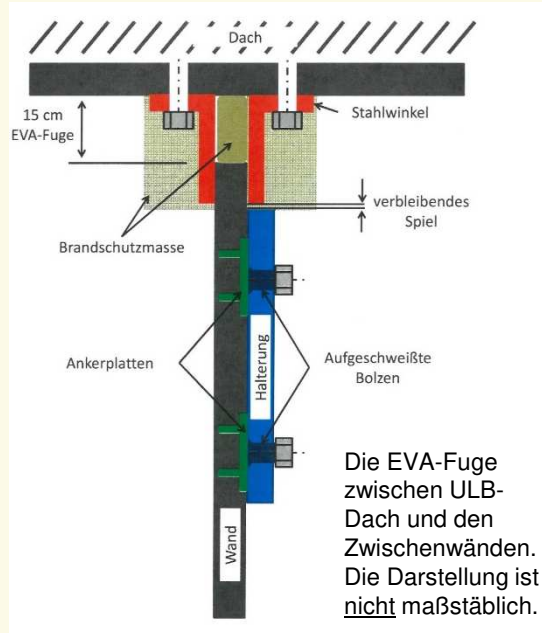
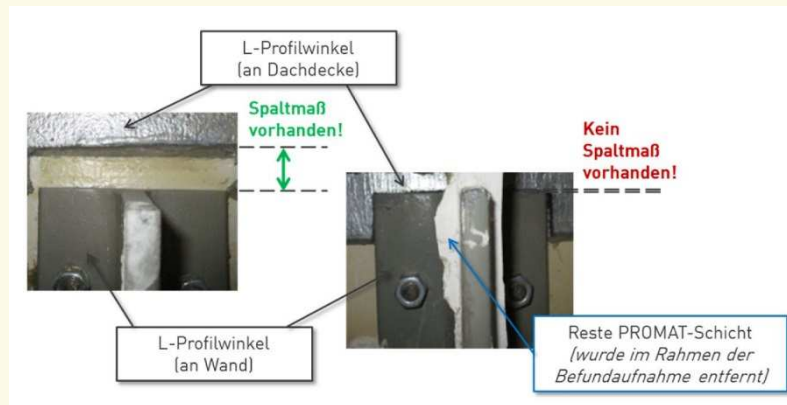
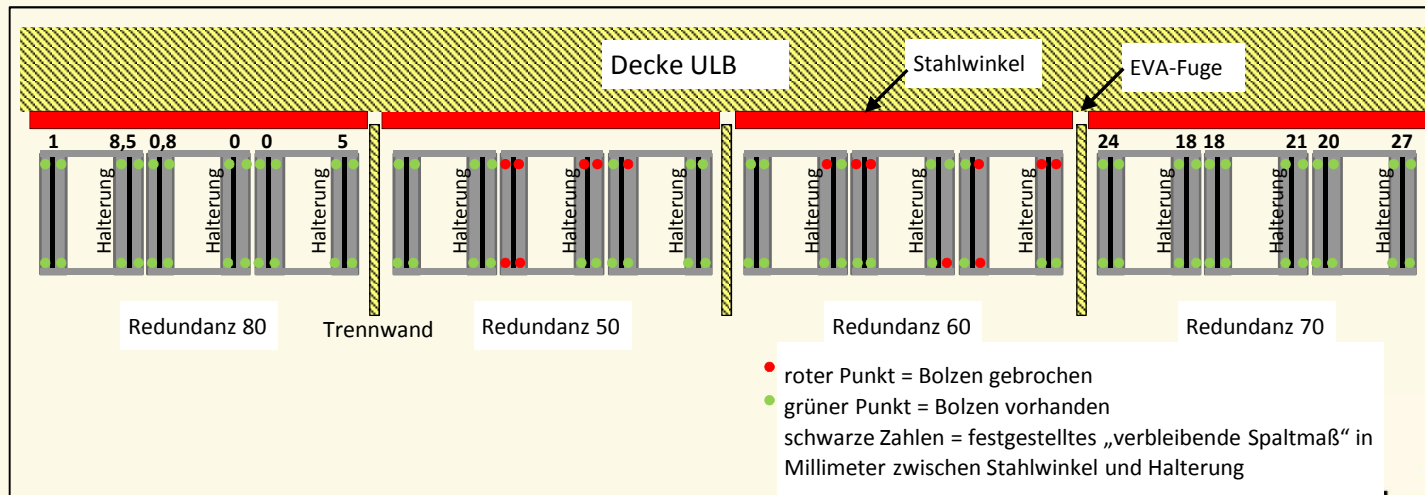
Befund an den Halterungen der Lüftungskanäle:

- 15 Bolzen in 2 Redundanzen gebrochen, weitere deformiert. Von den gebrochenen Bolzen waren 8 nicht auffindbar.
- Spaltmaß zwischen Stahlwinkel und Halterung < 15 cm in den beiden anderen Redundanzen.

- Bei der Errichtung der Anlage wurde bei der Montage der Stahlwinkel nicht auf einen genügend großen Abstand (15 cm) zwischen Stahlwinkel und Halterung geachtet. Warum, ist heute nicht mehr zu klären.
- Verformungsmechanismen in bauüblicher Größenordnung an der Stahlbetondecke des ULB:
 - Kriechen und Schwinden des Betons (ist nach 35 Jahren weitestgehend abgeklungen).
 - Verformungsänderungen infolge von jahreszeitlichen Temperaturwechseln

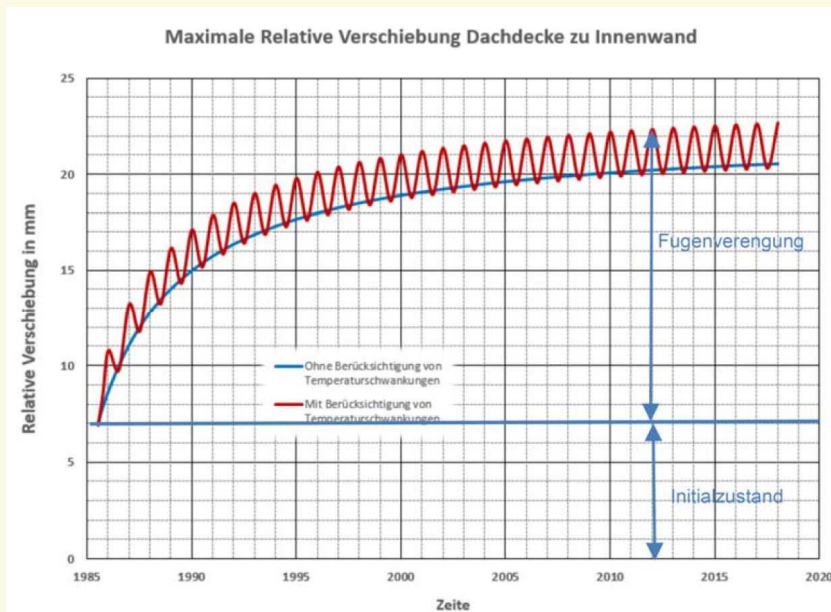
Temperaturbewegung:

Für Temperaturen im Sommer von +22°C und im Winter von +2°C ergibt sich ein Hub von ca. 4 mm.
Für eine Wintertemperatur von -7°C von ca. 7 mm.

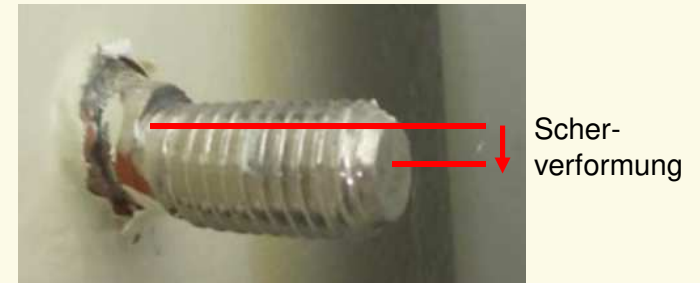
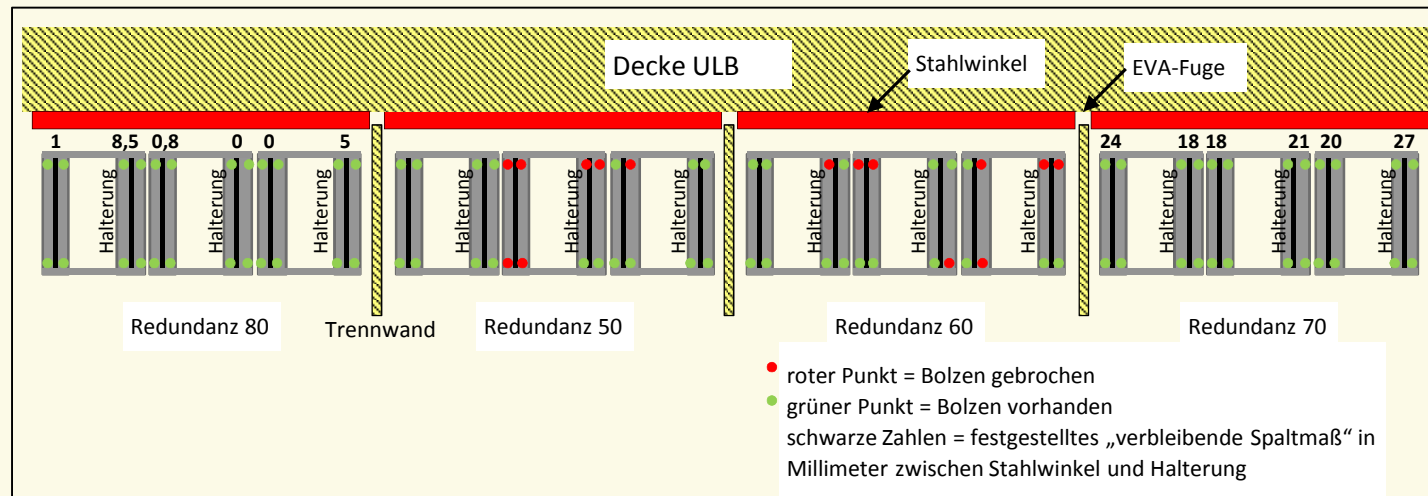
Das Dach des ULB hat (seit der Errichtung?) eine Scherkraft auf die Halterungen und damit auf die Bolzen ausgeübt.

Das passt zum Schadensbild:

- Scherbruch und Scherverformung bei den Bolzen.
- Bolzenbrüche und Verformungen in den beiden inneren Redundanz, kleines Spaltmaß in den beiden äußeren Redundanz.

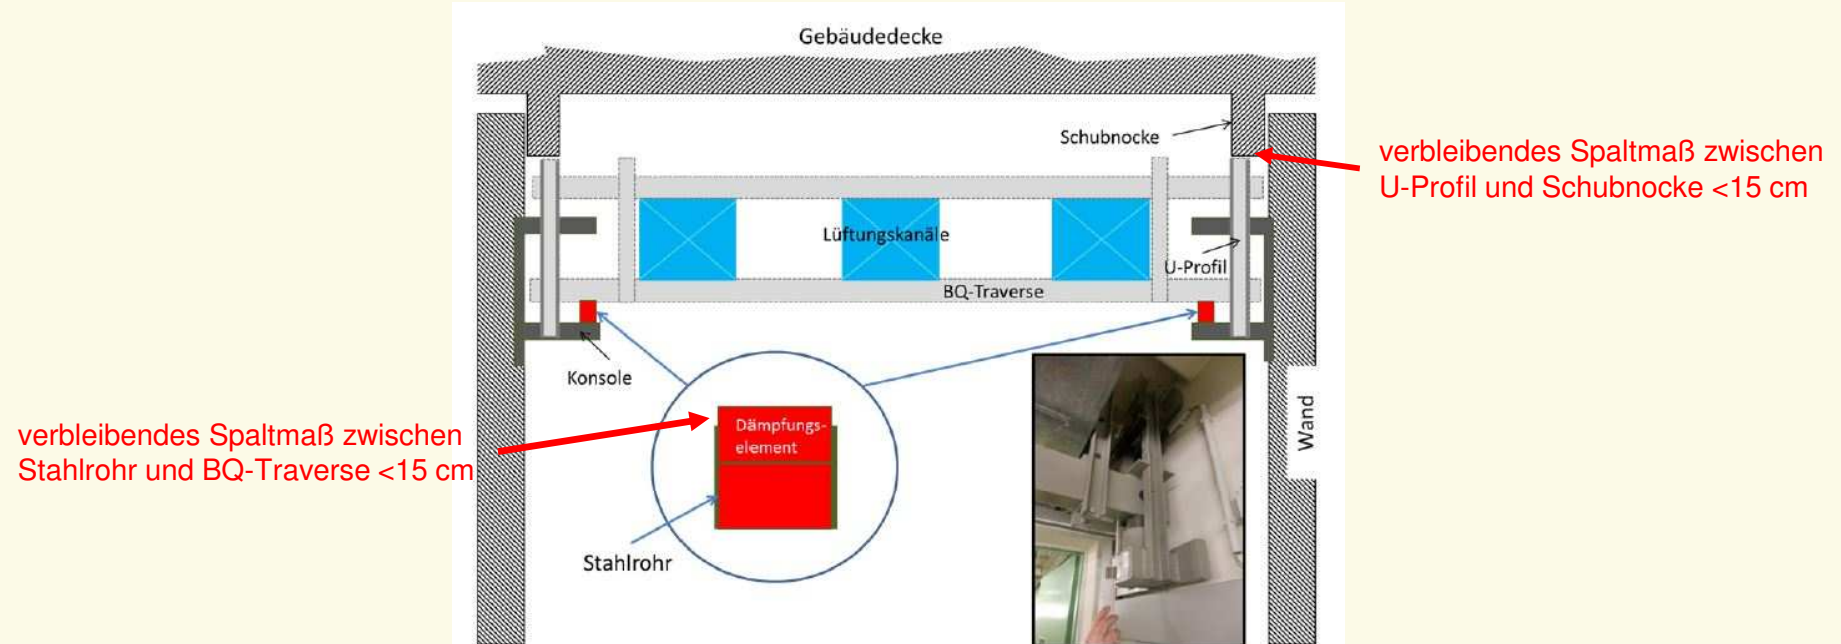
In der Raummitte werden die Lüftungskanäle von sog. BQ-Traversen getragen.
Befunde:

- Das verbleibende Spaltmaß zwischen Traverse (U-Profil) und Schubnocken an der Gebäudedecke zu gering (<15 cm)
- Das verbleibende Spaltmaß zwischen Stahlrohr um die Dämpferelemente und der BQ-Traverse zu gering (< 15 cm)

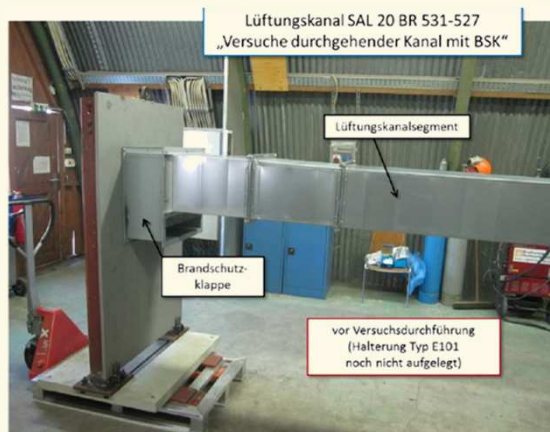
Beispiel für eine Mockup-Versuchsanordnung. Dabei wurden die Originalkomponenten mit statischen Lasten beansprucht die einer dynamischen Belastung aus EVA-Ereignissen entsprechen.

Durch die festgestellten Befunde im ULB war die Beherrschung eines Erdbeben nicht beeinträchtigt.

Die Bewertung des Lastfalls FLAB ist komplex. Selbst wenn unterstellt wird, dass ein FLAB zu Beeinträchtigungen im ULB geführt hätte, wäre die Beherrschung eines FLAB durch Auslegungsreserven der Anlage (z.B. räumliche Trennung) gewährleistet gewesen.
