Informationskommission zum Kernkraftwerk Philippsburg

Anfrage BUND
„Konsequenzen aus den Rissen im AKW Doel“

Dr. Wolfgang Scheitler (UM)

3. Sitzung der Info-Kommission am 12. März 2013

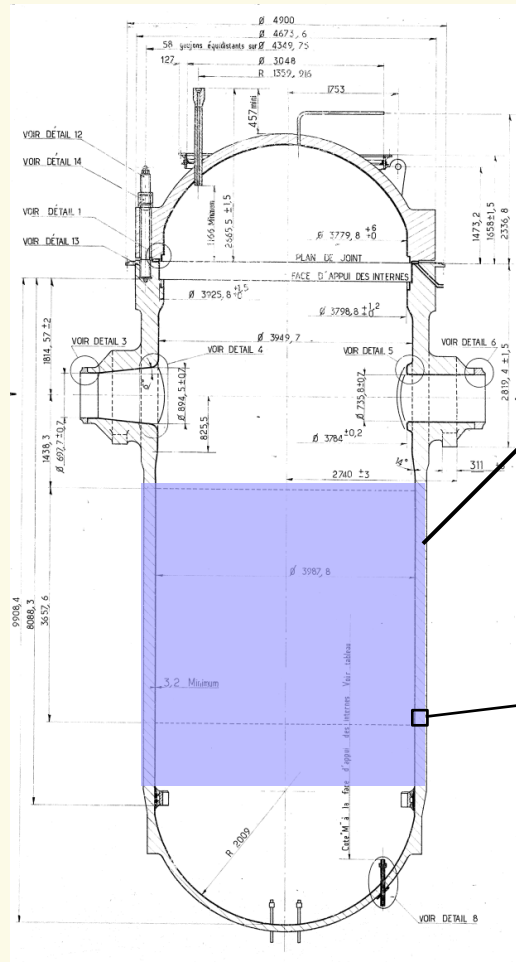
Im belgischen AKW Doel-3 wurden bei einer Ultraschallprüfung über 7000 Anzeigen im unteren und oberen Schmiedering des Reaktordruckbehälters (RDB) festgestellt.

> 7000 Anzeigen bei Ultraschallprüfung des unteren und oberen Schmiederinges
