Informationskommission zum Kernkraftwerk Philippsburg

TOP 3: Aktuelles

4. Sitzung der Info-Kommission am 25. Juni 2013

Verformtes Brennelement (BE) (1)

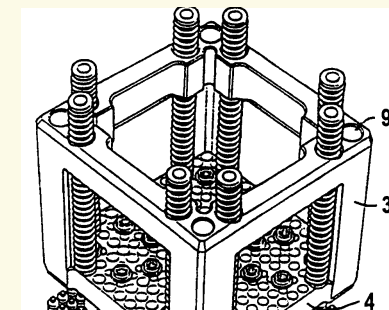
- Am 8. Mai wurde vom Betreiber nach dem Abheben des **oberen Kerngerüsts** festgestellt, dass beim BE (Nr. 1804) der **BE-Kopf** stark verformt ist.
- Ein zum BE 1804 gehörender **BE-Zentrierstift** war abgebrochen.
- Neben der Bohrung wurde auf dem BE-Kopf eine Abdruckmarke festgestellt.
- Nach der Endladung der BE (bis auf das BE 1804) wurde sichtbar, dass nicht nur der BE-Kopf sondern auch die Brennstäbe stark verformt sind.

- Aus der Abdruckmarke auf dem BE-Kopf wird geschlossen, dass der BE-Zentrierstift schief stand.
- Beim Aufsetzen des oberen Kerngerüsts in der Revision 2012 ist er durch die Schiefstellung nicht in die Bohrung eingetaucht, sondern hat neben der Bohrung auf den BE-Kopf aufgesetzt.
- Beim Absenken des ca. 44 Tonnen schweren oberen Kerngerüsts wurde das BE 1804 durch den schief stehenden BE-Zentrierstift verformt.

- Risse durch interkristalline Spannungsrisskorrosion
- Ausweitung der Risse durch Ermüdungsrisse
- Gewaltbruch (Fläche des Gewaltbruchs: $0,1 \text{ mm}^2$)

→ **starke Vorschädigung des BE-Zentrierstifts durch Risse**

Der BE-Zentrierstift konnte durch normale Handhabungsvorgänge des oberen Kerngerüsts (z.B. Bewegungen unter Wasser) schief gedrückt werden.

- **Alle gebrochenen BE-Zentrierstifte und alle mit Ultraschallbefunden müssen gegen neue Stifte ausgetauscht sein.**
- **Es muss ein geeignetes Verfahren vorhanden sein, mit dem sichergestellt wird, dass unmittelbar vor Aufsetzen des oberen Kerngerüsts auf die BE im RDB die BE-Zentrierstifte keine Schiefstellung haben.**
