# Aktuelle Revision von Block 2 des Kernkraftwerks Philippsburg (KKP 2) >

10. Sitzung der Infokommission Philippsburg  
EnBW Kernkraft GmbH  
Geschäftsführung  
20. Februar 2017

# Feststellung eines defekten Gewindebolzen an einer Lüftungshalterung – Ausweitung der Untersuchung

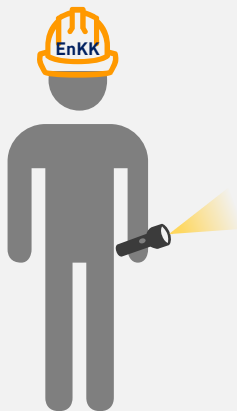
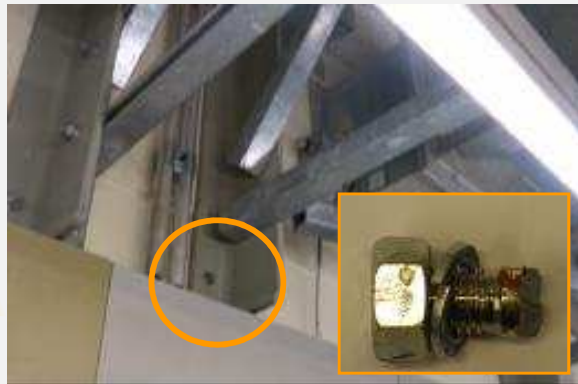
## Routinemäßiger Anlagenrundgang im Notspeisegebäude

Erstbefund: Schaden an einer Halterung durch einen abgebrochenen Bolzen.

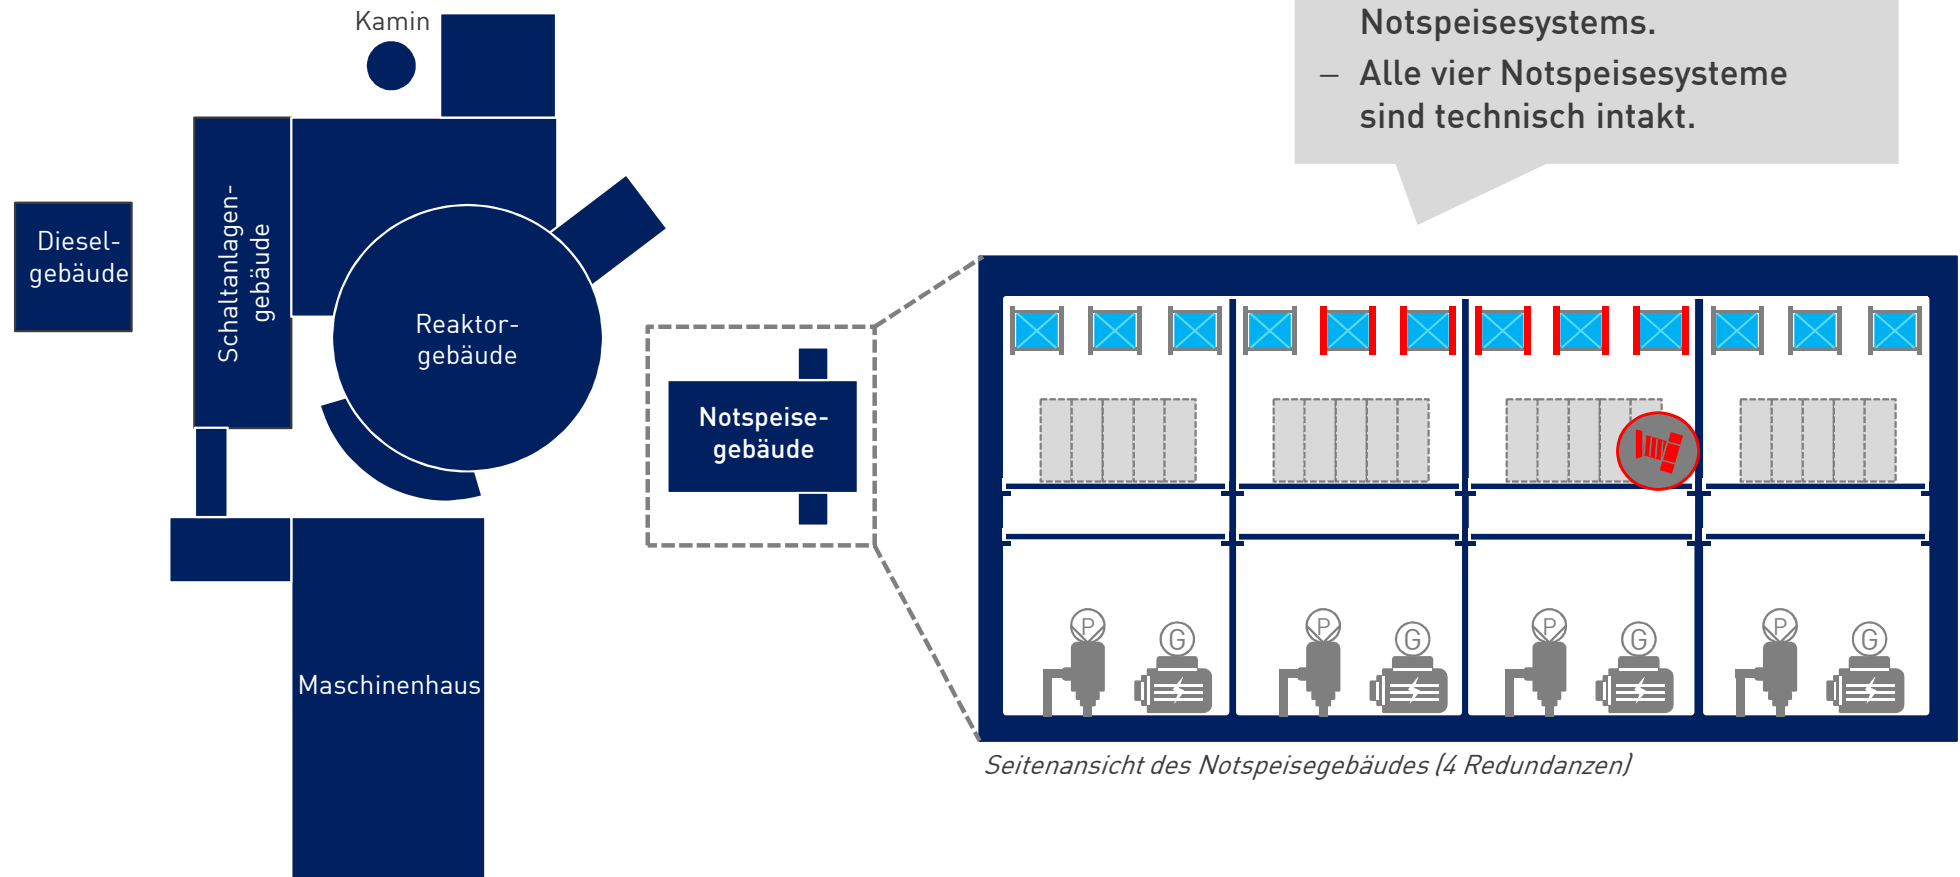
Seitenansicht des Notspeisegebäudes (4 Redundanzanzen)

- Befund: Schäden an Lüftungshalterungen in zwei von vier Redundanzanzen des Notspeisesystems.
- Alle vier Notspeisesysteme sind technisch intakt.
