Informationskommission zum Kernkraftwerk Philippsburg

**Defekte Bolzen an Halterungen von Lüftungskanälen
im Notspeisegebäude des KKP 2**

ME 12/2016

11. Sitzung der Info-Kommission am 11. Dezember 2017

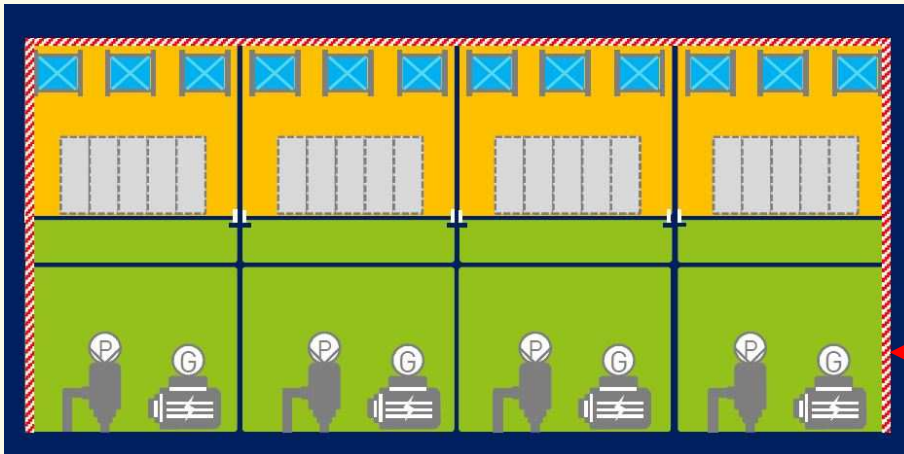
ME 12/2016 – Aufbau und Funktion des ULB

Das Notspeisegebäude ULB ist gegen Einwirkungen von Außen (EVA-Ereignisse = Erdbeben, Flugzeugabsturz (FLAB)) ausgelegt.
