Informationskommission zum Kernkraftwerk Philippsburg

TOP 3: Aktuelles

4. Sitzung der Info-Kommission am 25. Juni 2013

Verformtes Brennelement (BE) (1)

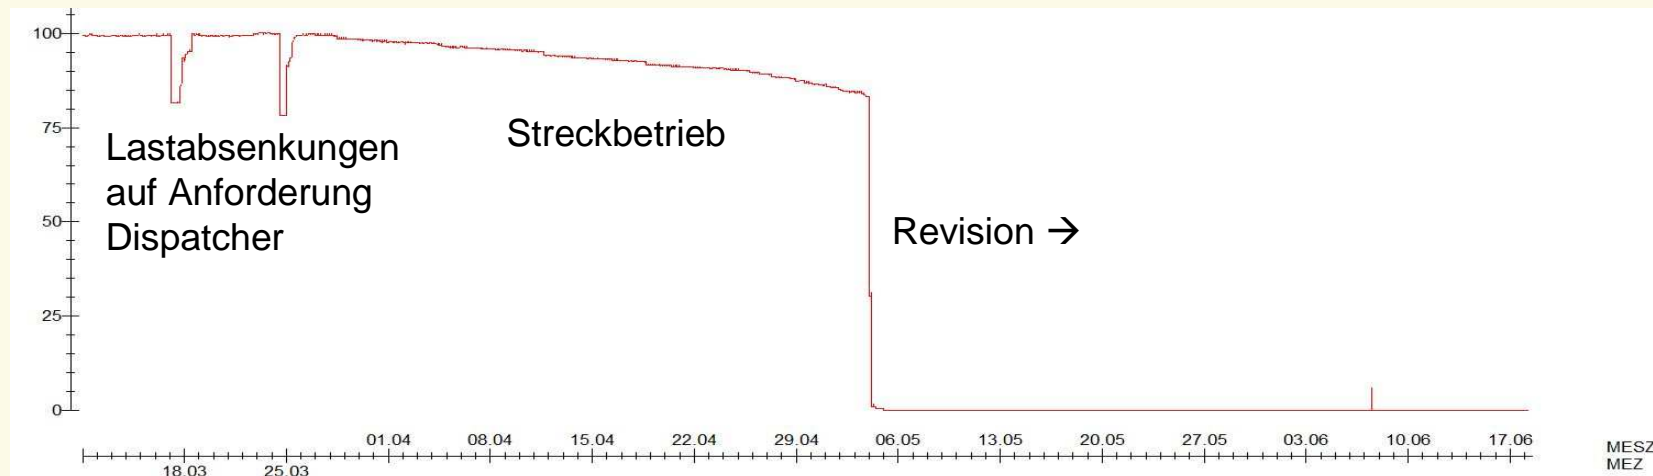
- 8 meldepflichtige Ereignisse
- Die Anlage ist seit dem 4. Mai 2013 zur Revision abgefahren, das geplante Ende, 17. Juni, wird nicht eingehalten.

Reaktorleistung KKP 2 in Prozent (Quelle: KFÜ)

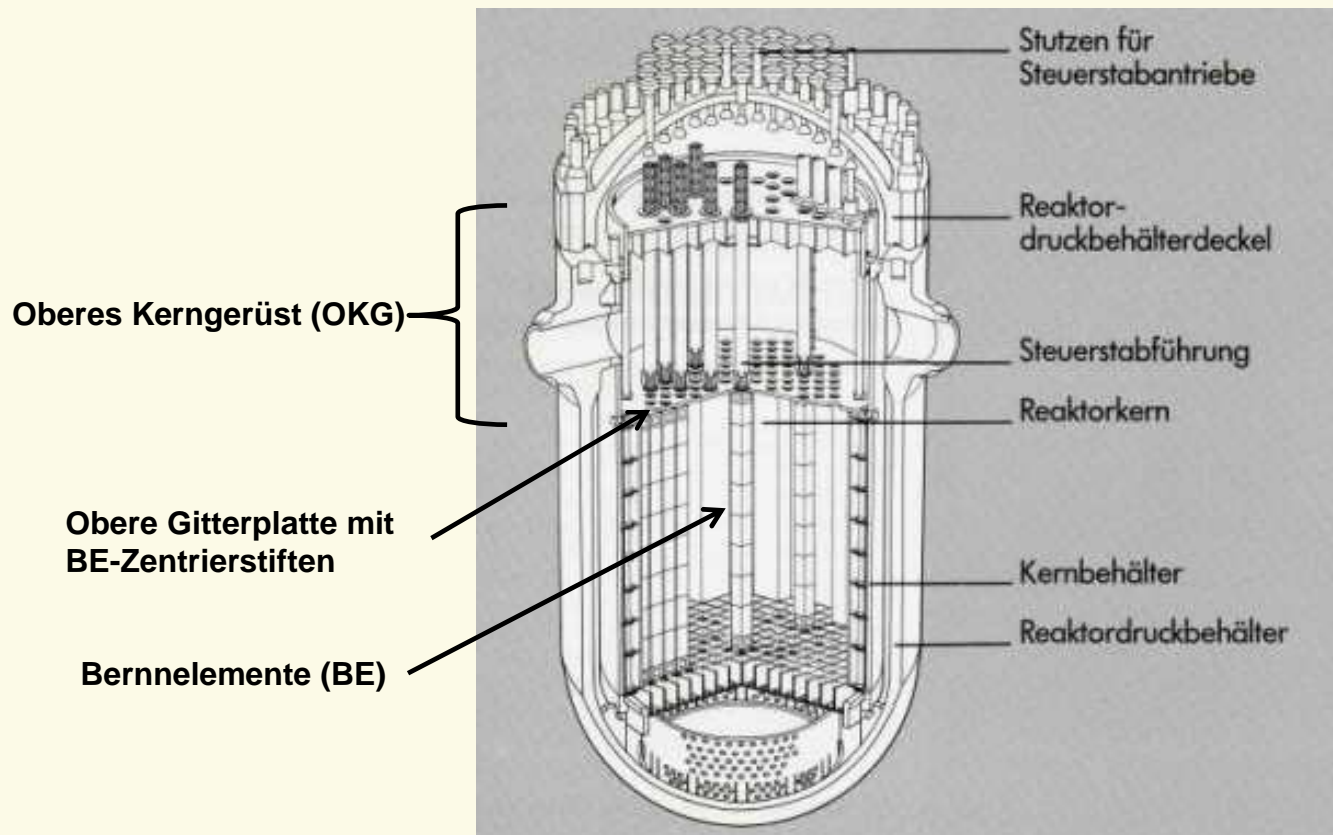
Beladen des Reaktorkerns (1)

Anordnung im Reaktordruckbehälter (RDB):

Nach dem Einladen der BE in den RDB, bei KKP 2 sind es 193 BE, wird das obere Kerngerüst auf die BE aufgesetzt.

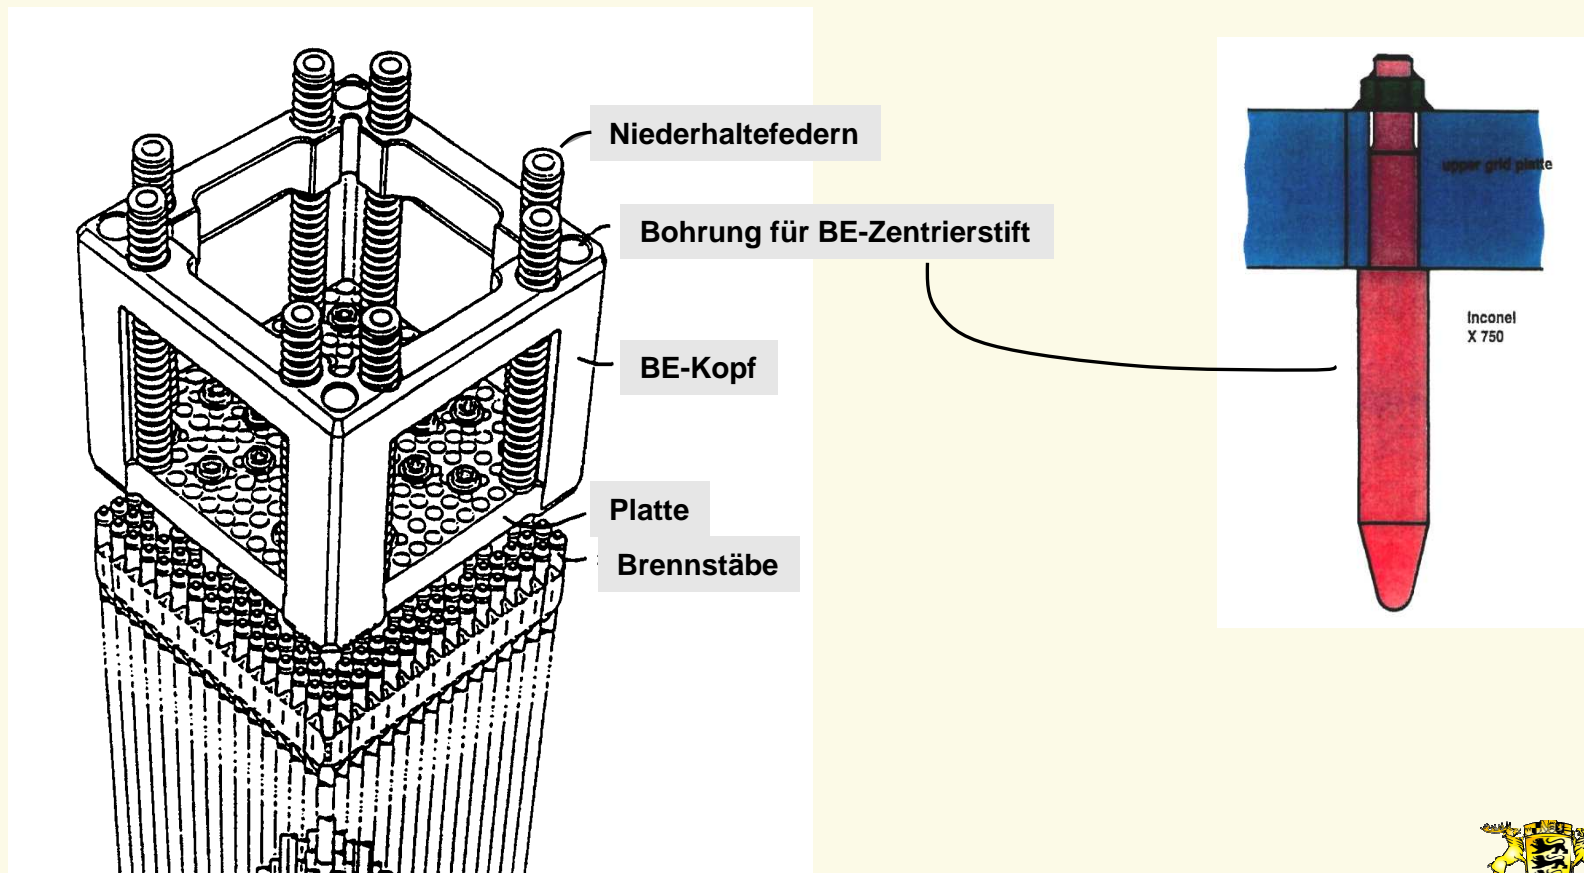
Beladen des Reaktorkerns (2)

Beim Aufsetzen des oberen Kerngerüsts müssen 386 BE-Zentrierstifte (pro BE 2 Stück) in dafür vorgesehene Bohrungen in den BE-Köpfen eintauchen.
